# Bilddokumentation Wasserschaden - Ursachensuche und Instandsetzung

Bericht-Nr. MUSTER-0003

# Bilddokumentation Absperrarmaturen (Heizung & Trinkwasser)

Bericht-Nr. MUSTER-0002

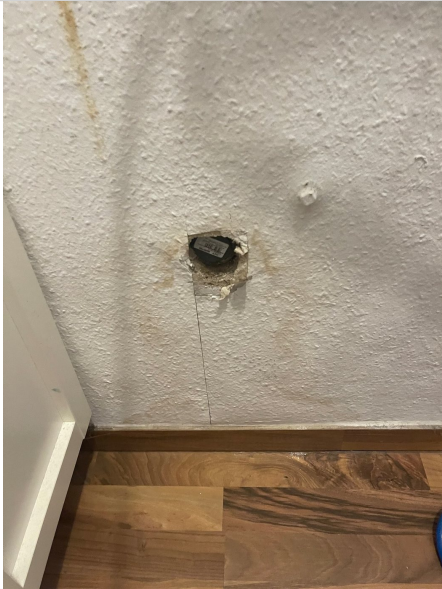
Abb. 1: 1. OG links: Lauf- und Feuchtespuren an der Wand im Bereich der Leitungsdurchführung.

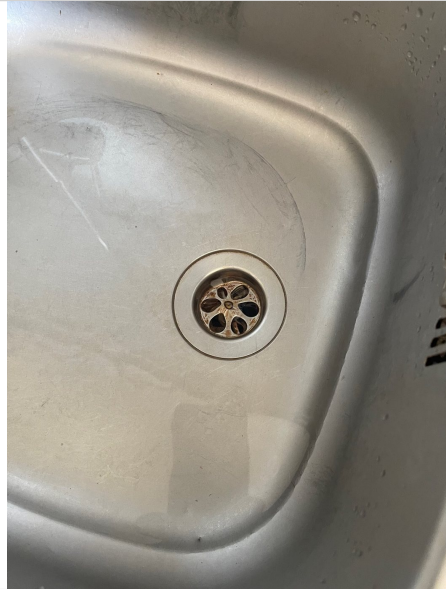
Abb. 2: Spülbecken Küche: Ablauf der überprüften Abflussleitung.

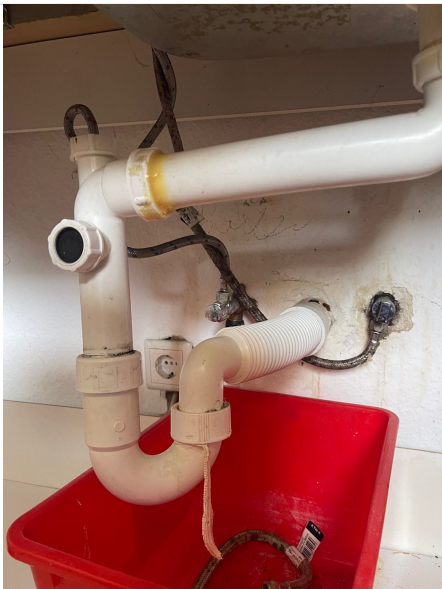
Abb. 3: Küchen-Unterschrank: Geruchsverschluss zur Überprüfung demontiert, Auffangwanne untergestellt.

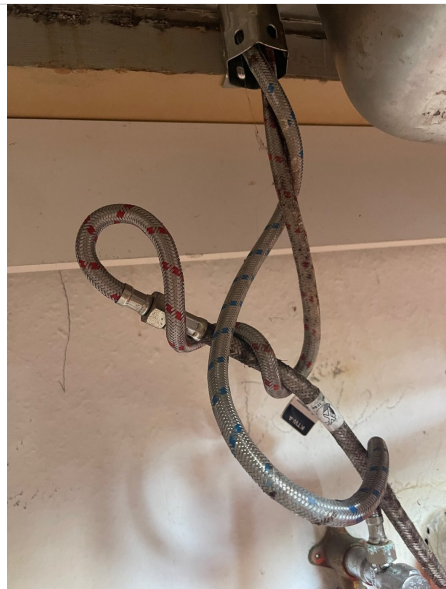
Abb. 4: Brauchwasser-Anschlusschläuche unter der Spüle: überalterte, mangelhaft verlegte Anschlüsse.

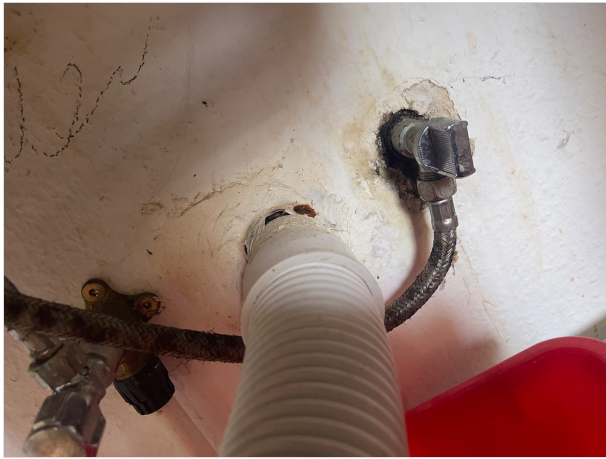
Abb. 5: Eckventil und Anschlussleitungen mit starker Verkalkung/Korrosion; Feuchtespuren an der Wand.

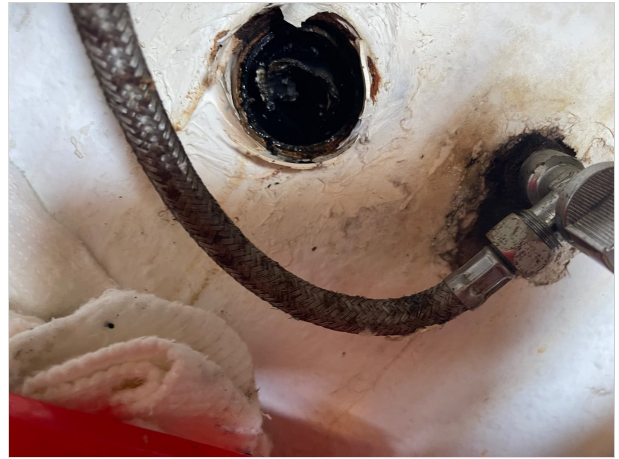
Abb. 6: Geöffneter Abwasseranschluss in der Wand: Leitung stark verkrustet und marode.

**Weiteres Vorgehen:** Erneuerung der überalterten, maroden Küchen-Abflussleitung; Prüfung bzw. Erneuerung der Duschfugen-Anschlüsse im 2. OG; Einsetzen einer passenden Ersatzkapsel für den Unterputz-Wohnungswasserzähler durch die seinerzeitige Montagefirma.

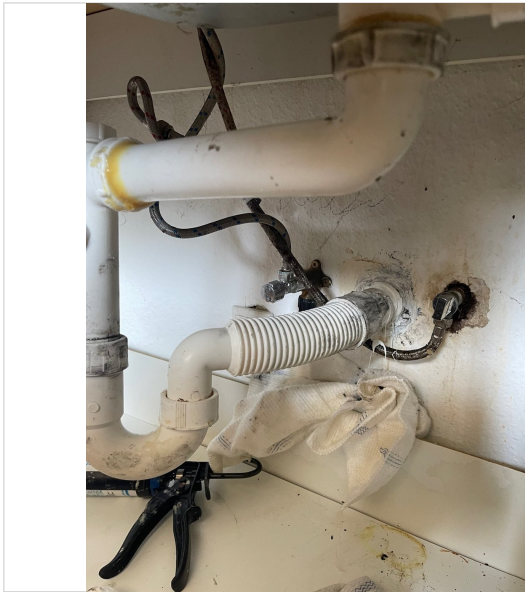
Abb. 7: Anschluss-Situation unter der Spüle nach Demontage: überalterte Installation.

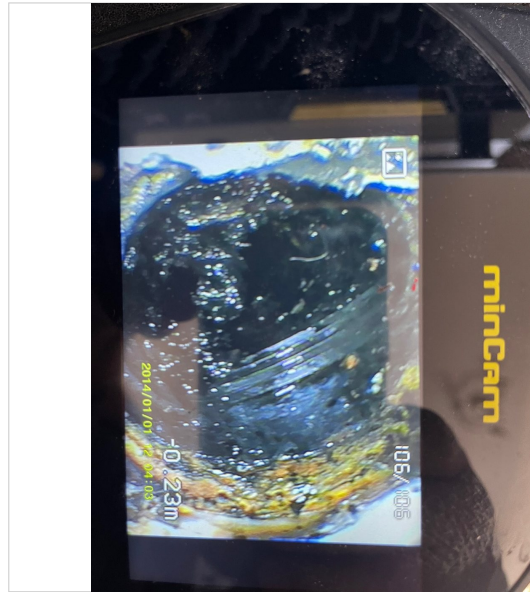
Abb. 8: TV-Untersuchung: stark inkrustierte Abflussleitung bei 0,23 m. (Datumseinblendung im Kamerabild = werkseitige Geräteuhr, nicht das Aufnahmedatum.)

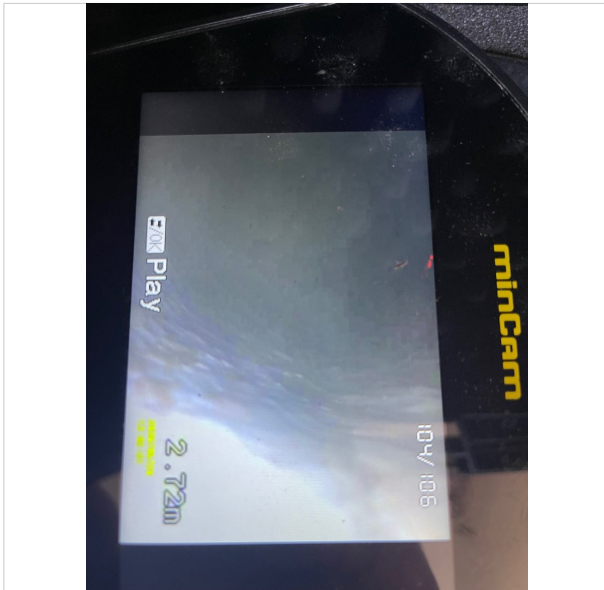
Auswertung der aufgezeichneten Kamerabefahrung der Küchen-Abflussleitung am Folgetag. Das Leitungsinnere ist über die befahrene Strecke belegt und inkrustiert.

Abb. 9: Aufgezeichnete Kamerabefahrung: Leitungsinnere bei 2,72 m, Leitung belegt/inkrustiert.

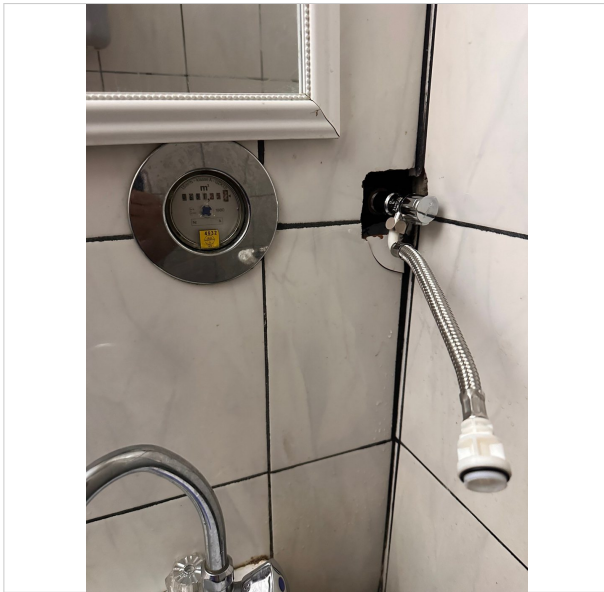
Abb. 10: WC der Ladeneinheit (EG): Unterputz-Wohnungswasserzähler; daneben provisorischer Leitungsanschluss (Zapfventil) zur Notversorgung.

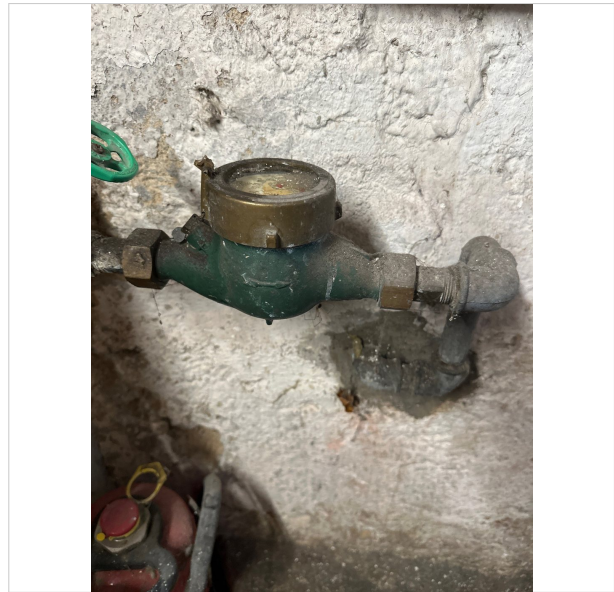
Abb. 11: Wasserzähler der betroffenen Kaltwasser-Zuleitung; starke Korrosion an Zähler und Verschraubungen.

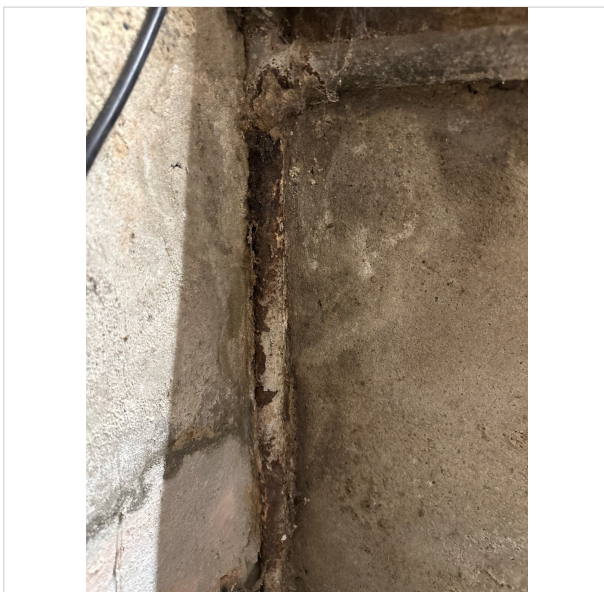
Abb. 12: Freigelegter Mauerschlitz: stark korrodierte Stahl-Zuleitung (Kaltwasser).

**Maßnahme:** Herstellerkonforme Fittings einbauen und Leitung fachgerecht befestigen (Folgeauftrag.2); Prüfung bzw. Erneuerung der Duschfugen-Anschlüsse empfohlen; Ersatzkapsel für den Unterputz-Wohnungswasserzähler durch die Montagefirma des Zählers erforderlich.

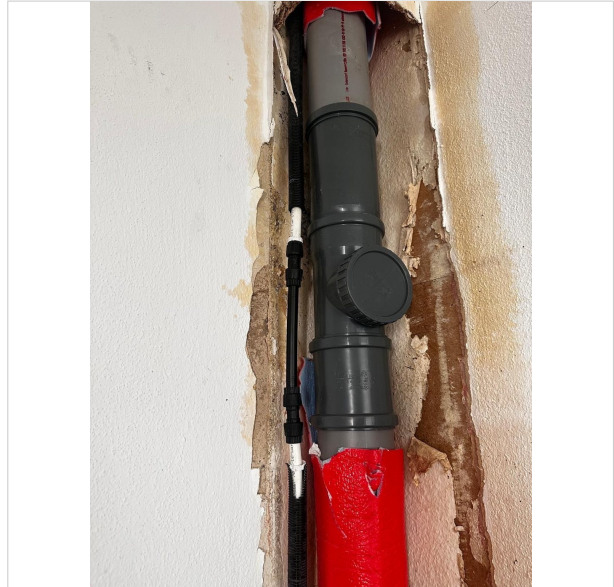
Abb. 14: Leitungsbereich nach Instandsetzung: Abwasserleitung mit eingebauter Putzöffnung (Revisionsöffnung); links Trinkwasserleitung mit neuen Verschraubungen.

Anlieferung von Material und Leihwerkzeug. Im 1. OG wurden herstellerekonforme Fittings an der Trinkwasserleitung eingebaut, die Leitung fachgerecht befestigt und eine Druckprüfung durchgeführt. In der Ladeneinheit (EG) wurde das Provisorium an der WC-Anlage demontiert und ein neues Unterputz-Ventiloberteil 1/2" eingebaut.

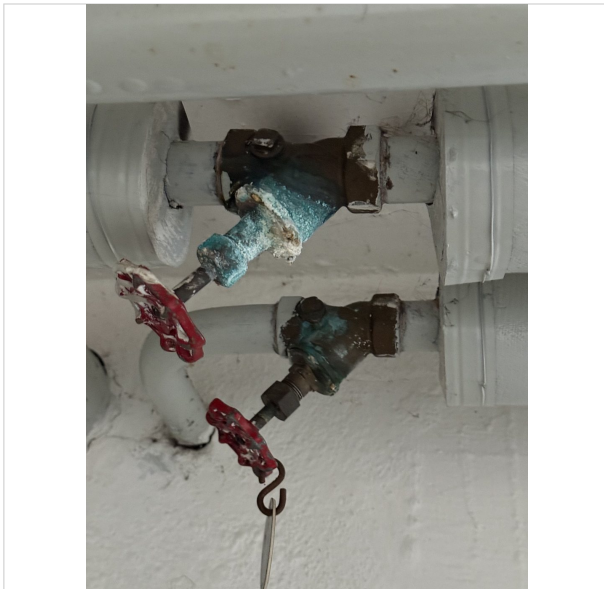
Heizungs-Absperrungen (Schrägsitzventile). Bestand: Links im Gebäude – Flur  $1 \times 1\frac{1}{2}$ ", Trockenraum  $2 \times \frac{1}{2}$ " +  $1 \times 1$ ", Fahrradraum  $2 \times$  (sehr schlecht zugänglich). Rechts – Privater Keller  $2 \times \frac{3}{4}$ ", Trockenraum  $2 \times \frac{3}{4}$ " (Kennz. „7“) +  $2 \times 1$ " (Kennz. „8“). Zustand: verbreitet Spindel-/Rotguss-Korrosion (Grünspan) und Ausblühungen. Empfehlung: jetzt tauschen (Heizkreis kalt).

Abb. 1: Heizungs-Absperrungen (rote Handräder) mit Spindel-/Rotguss-Korrosion und Ausblühungen.

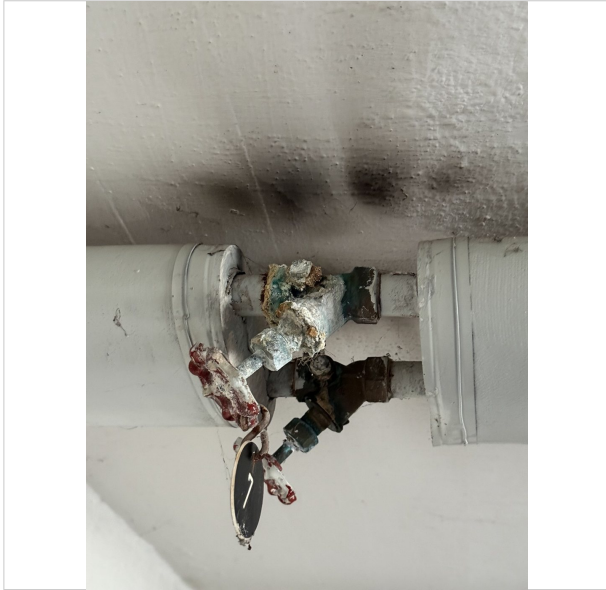
**KRITISCH:** 1½"-Leitung undicht, Rostausblühung – Rohrbruch steht kurz bevor. Sofortige Instandsetzung erforderlich (Wasserschadengefahr). Im Bereich der Armatur „7“ Feuchtespuren an der Decke.

Abb. 2: Absperrung Kennz. „7“ – starke Korrosion/ Rostausblühung; Feuchtfleck an der Decke darüber.

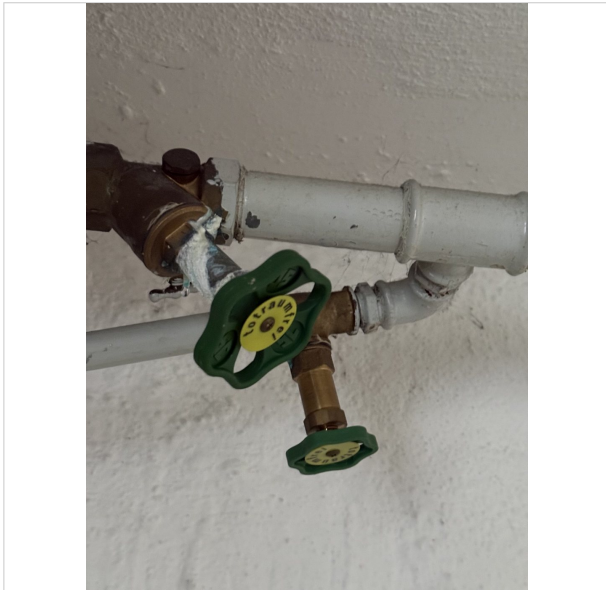
Trinkwasser-Absperrungen (kalt / pwc). Bestand rechts – Trockenraum 1×1" + 1×½". Teils bereits in tottraumfreier Bauart. Empfehlung: bei fortschreitender Korrosion Korrosionsschutz-Dosierung prüfen.

Abb. 3: Trinkwasser-Absperrungen in tottraumfreier Bauart (grüne Handräder, gelbe Plakette).

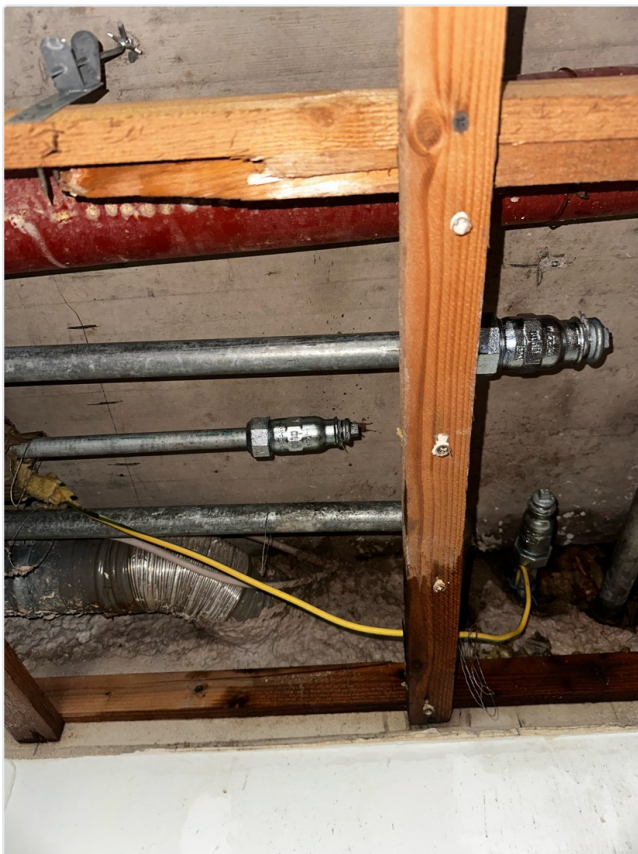
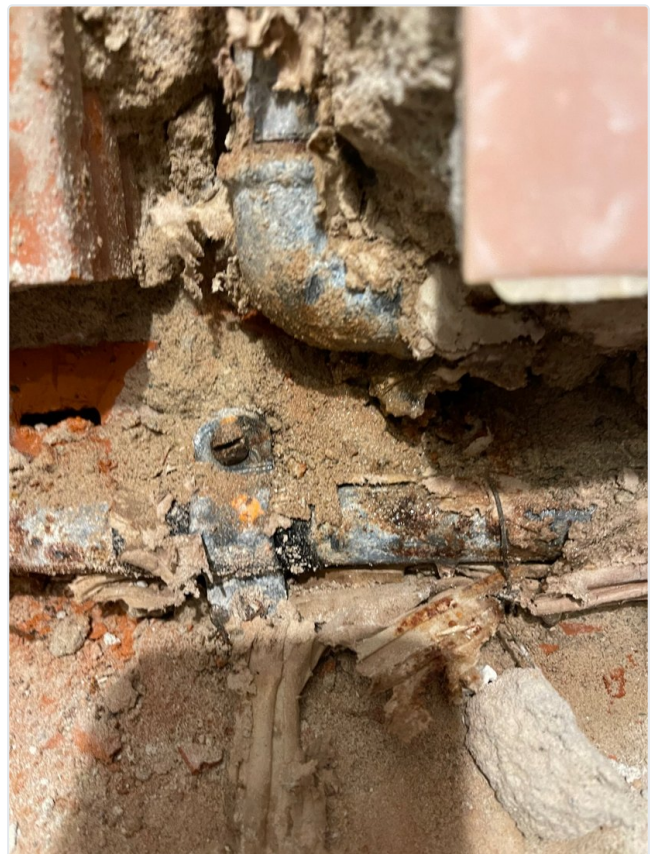
Bestandsfotos aus den zugrunde liegenden Einsätzen: freigelegter Warmwasserstrang in verzinktem Stahl (links); Korrosion an Trinkwasserleitungen in der geöffneten Wand (rechts). Die vollständige Bilddokumentation ist Anlage A1.
