# Bilddokumentation Wasserschaden - Ursachensuche und Instandsetzung

Bericht-Nr. MUSTER-0003

# Bilddokumentation Absperrarmaturen (Heizung & Trinkwasser)

Bericht-Nr. MUSTER-0002

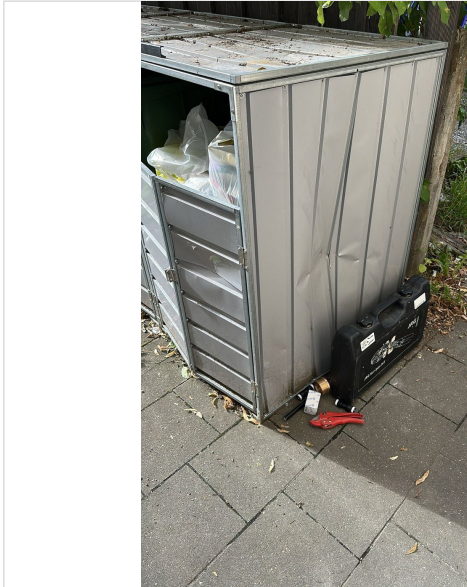
Anlieferung von Material und Leihwerkzeug. Im 1. OG wurden herstellerekonforme Fittings an der Trinkwasserleitung eingebaut, die Leitung fachgerecht befestigt und eine Druckprüfung durchgeführt. In der Ladeneinheit (EG) wurde das Provisorium an der WC-Anlage demontiert und ein neues Unterputz-Ventiloberteil 1/2" eingebaut.

Abb. 13: Anlieferung von Material und Leihwerkzeug (07.07.2026).
